機場東部及沙洲東部擬建
污泥卸置設施的選址研究

合約編號CE 12/2002(EP)

環境影響評估(環評)及
最終選址報告

土木工程拓展署

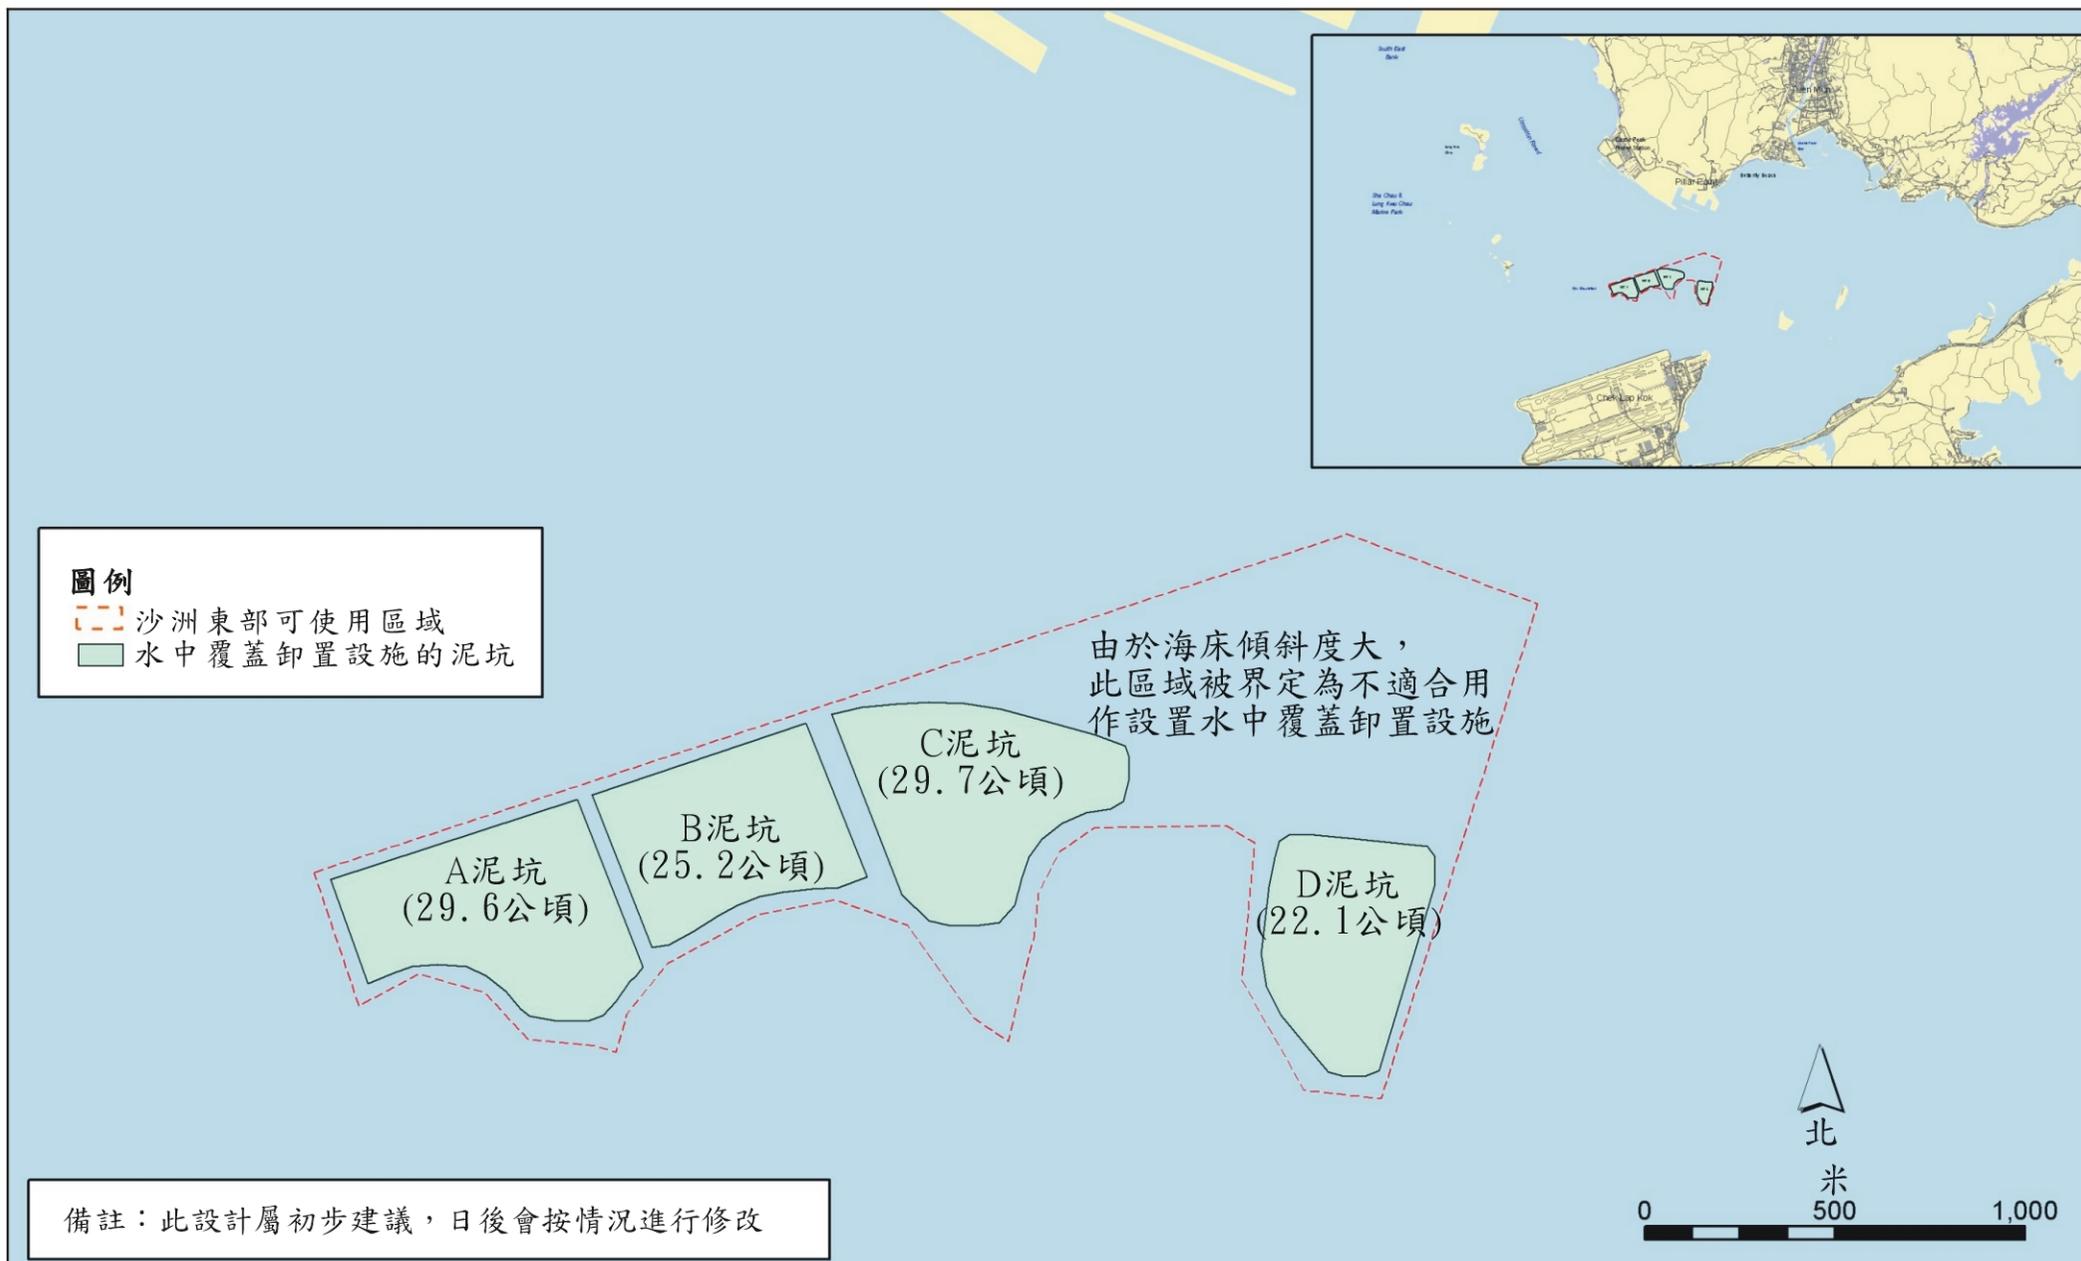
圖1.2

圖1.2展示了建議設施的初步布局設計和指標性面積。此工程項目採用循序漸進的卸置程序，把污泥卸置於一系列的泥坑內（A、B、C及D泥坑）。此研究利用泥坑循序漸進的施工及運作模式，建立沉積物擴散模擬方案，評估海上交通情況和找出主要環境問題，包括：水質、生態、漁業、人類健康、噪音及文化遺產評估等。

沙洲東部多坑式的水中覆蓋卸置設施的初步設計

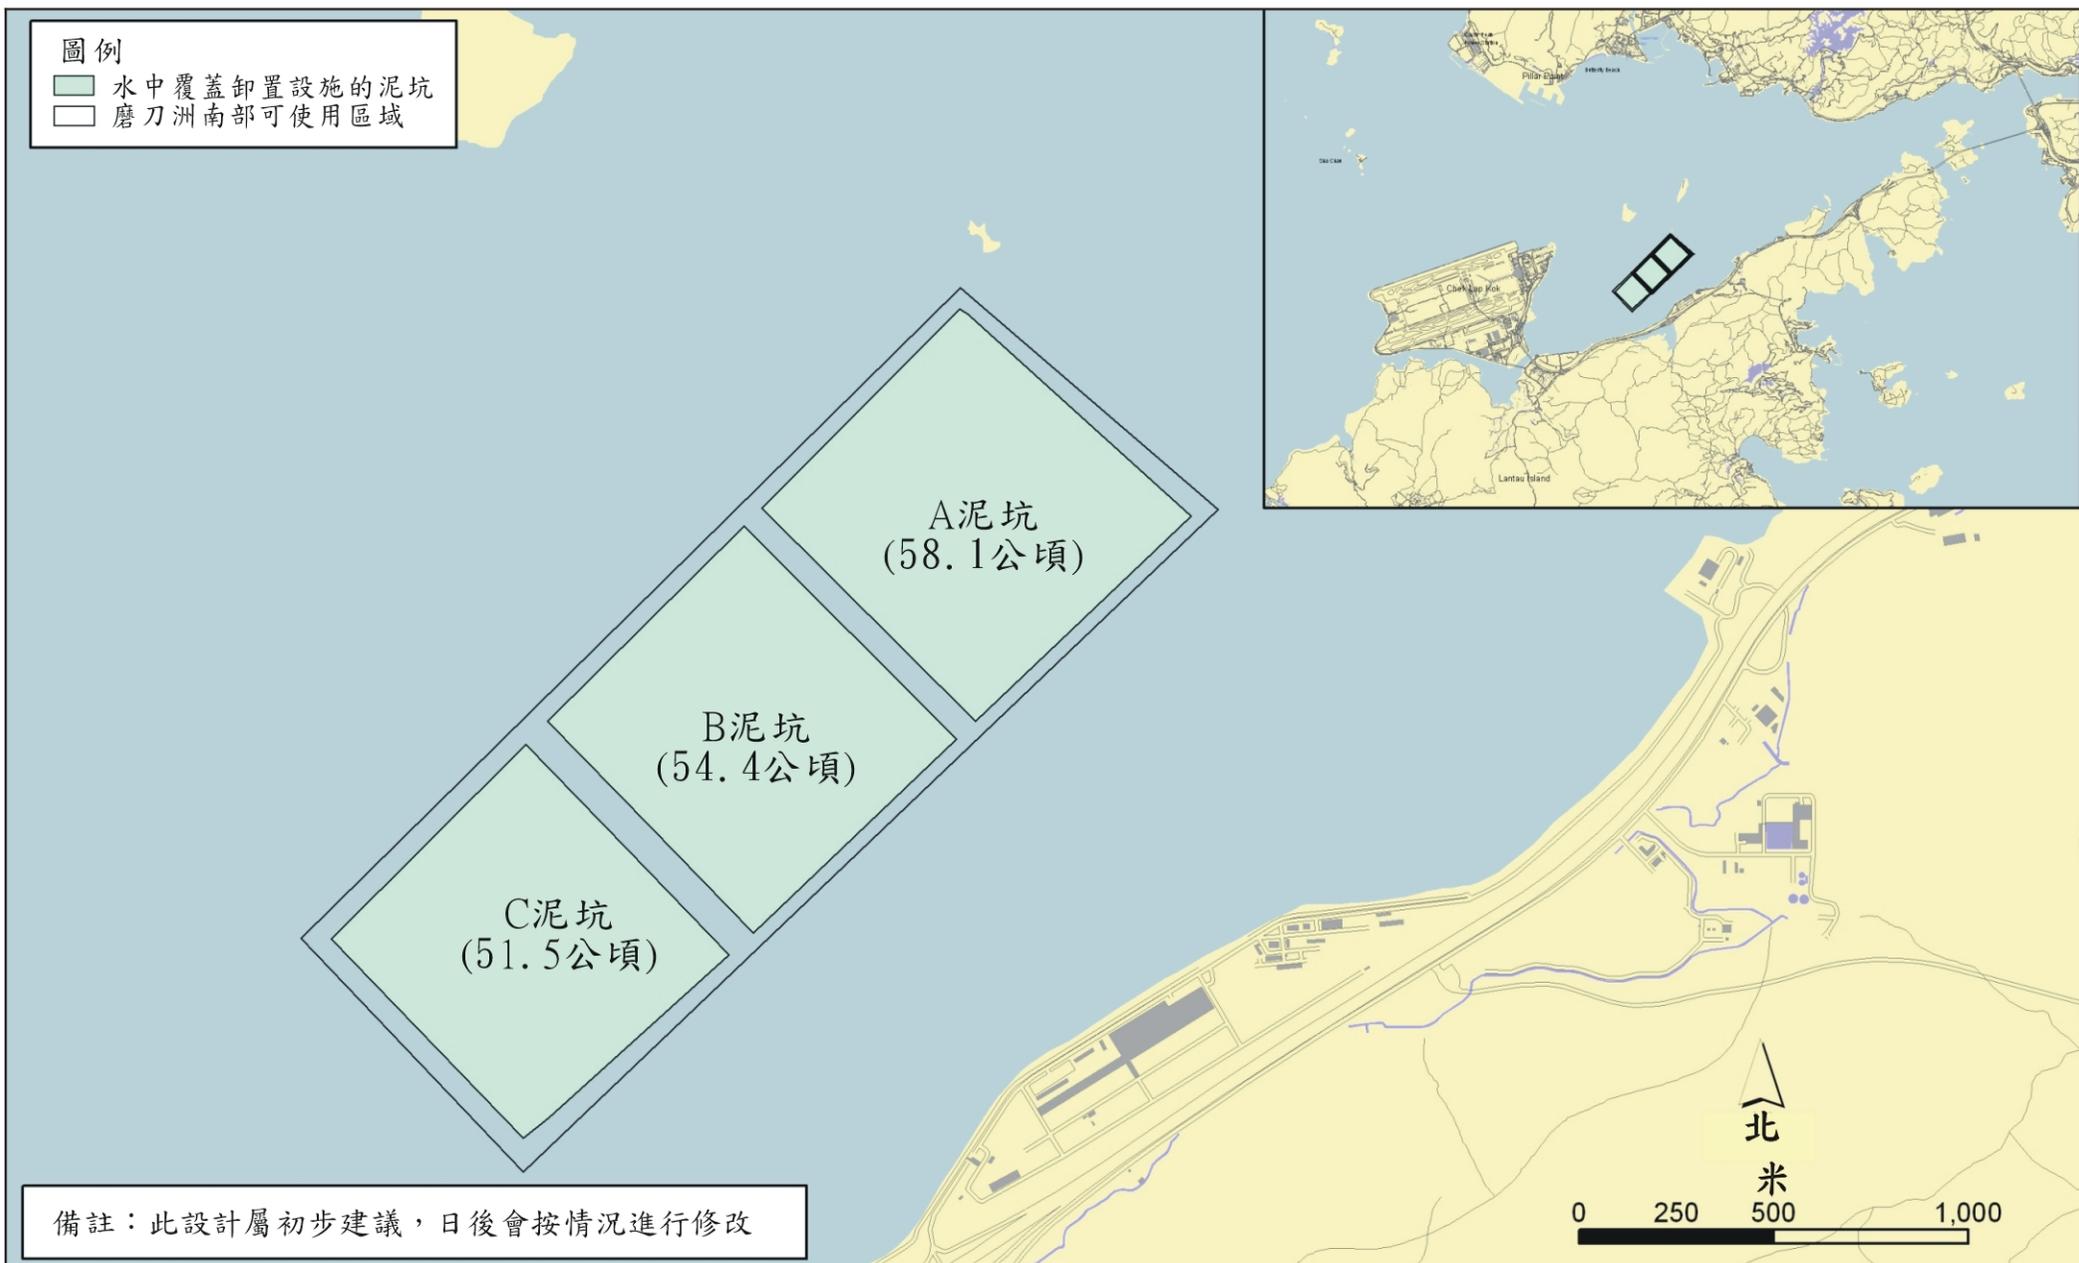
圖1.3

圖1.3展示了建議設施的初步布局設計和指標性面積。此工程項目與沙洲東部設施相若，同樣包括循序漸進的卸置程序，把污泥卸置於一系列的泥坑內（A、B及C泥坑）。此研究利用泥坑循序漸進的施工及運作模式，建立沉積物擴散模擬方案，評估海上交通情況和找出主要環境問題，包括：水質、生態、漁業、人類健康、噪音及文化遺產評估等。

磨刀洲南部多坑式的水中覆蓋卸置設施的初步設計

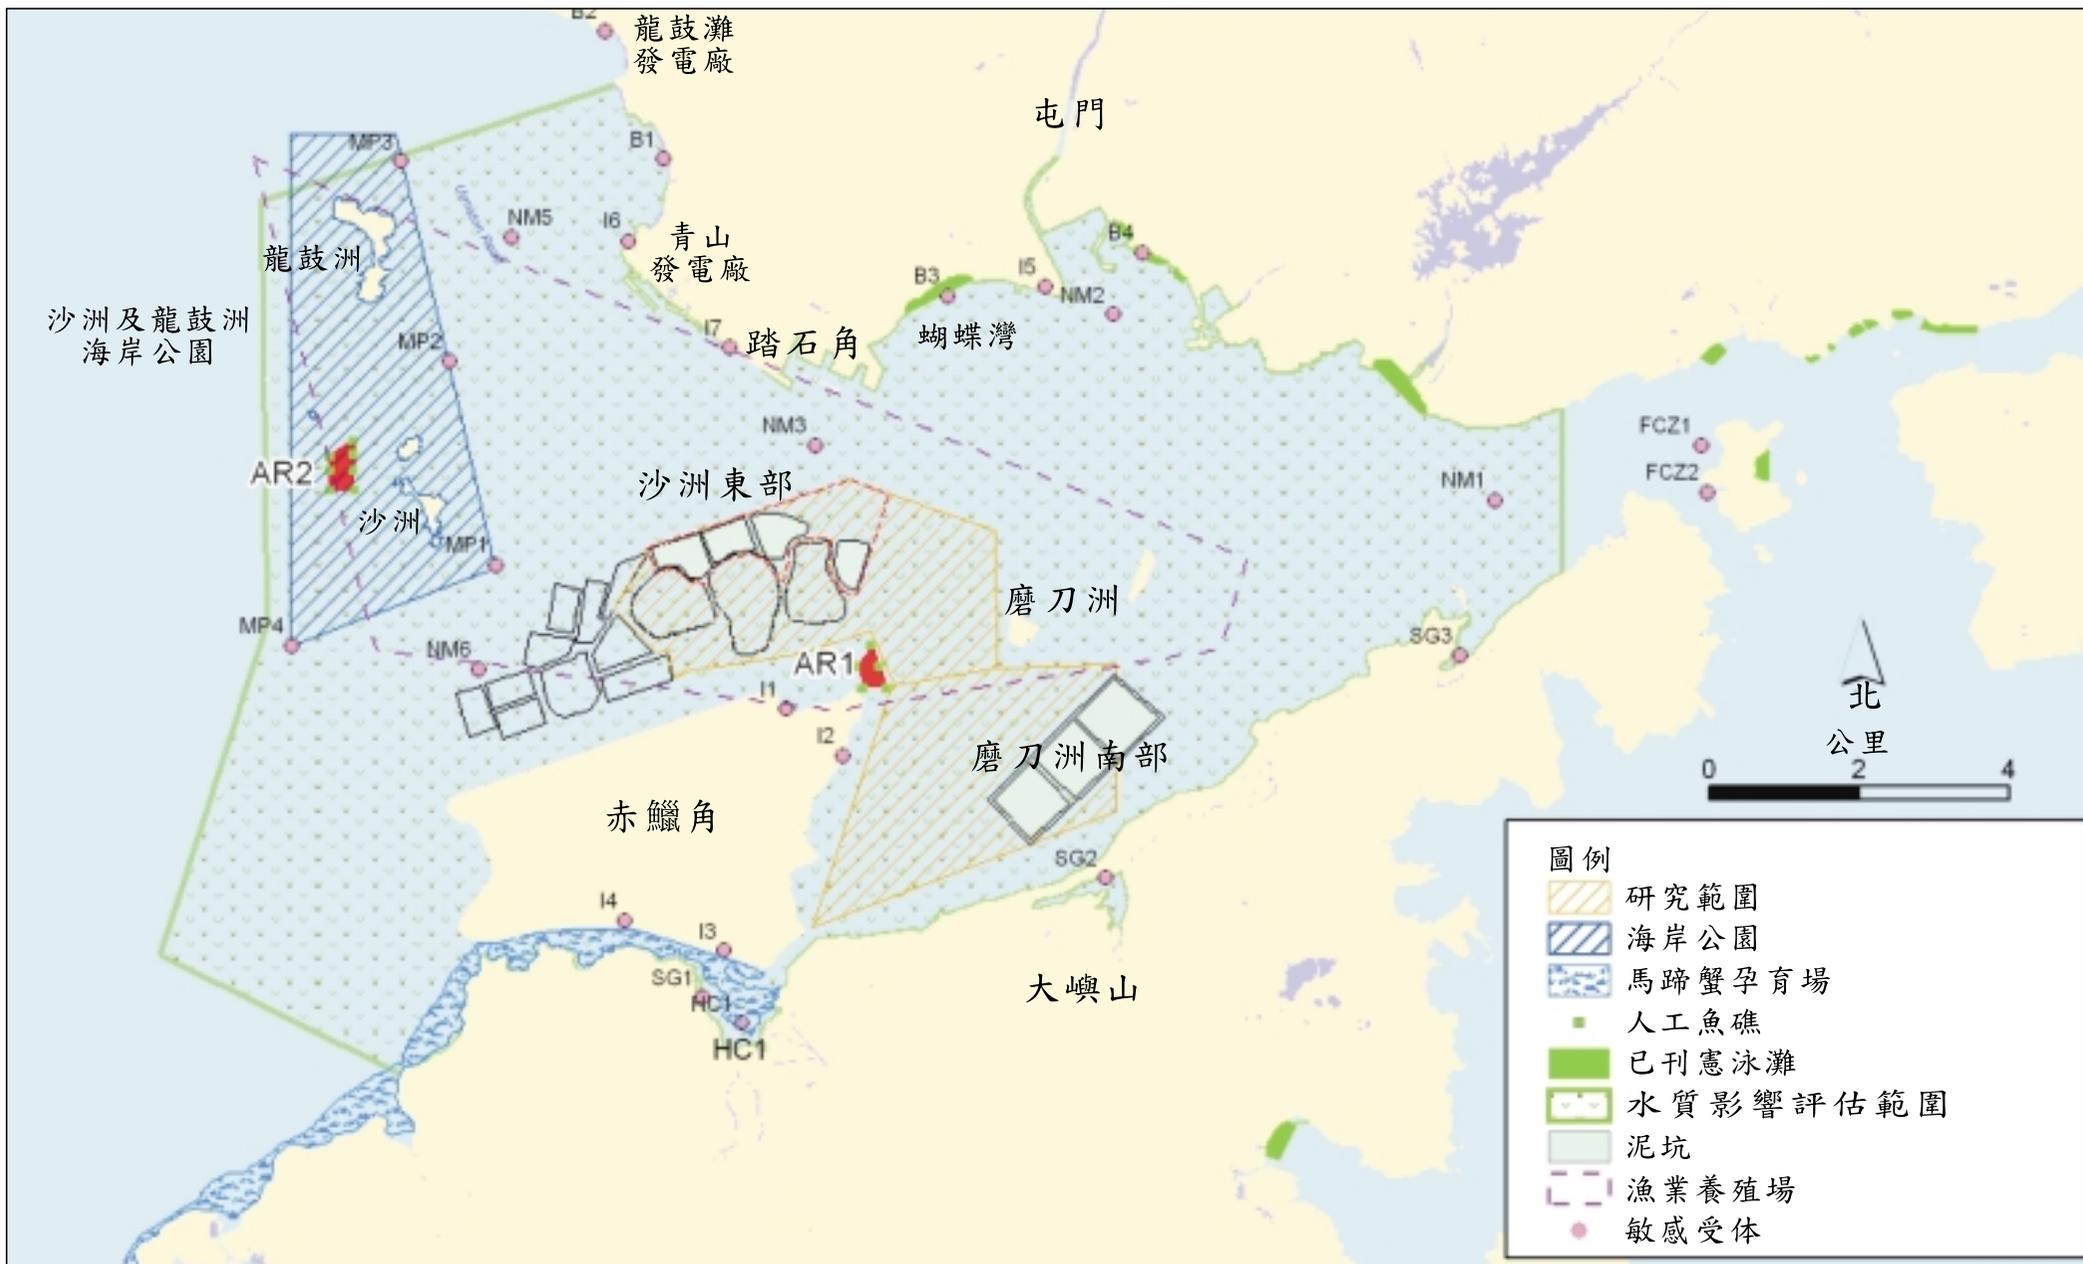
圖1.4

水質影響評估範圍內的水質敏感受體

透過採用現時通用的挖掘、回填及封蓋速率，沙洲東部或磨刀洲南部設施在施工及運作期間，在個別敏感受體地點將不會出現超出水質指標的情況（圖1.4及圖1.5）。

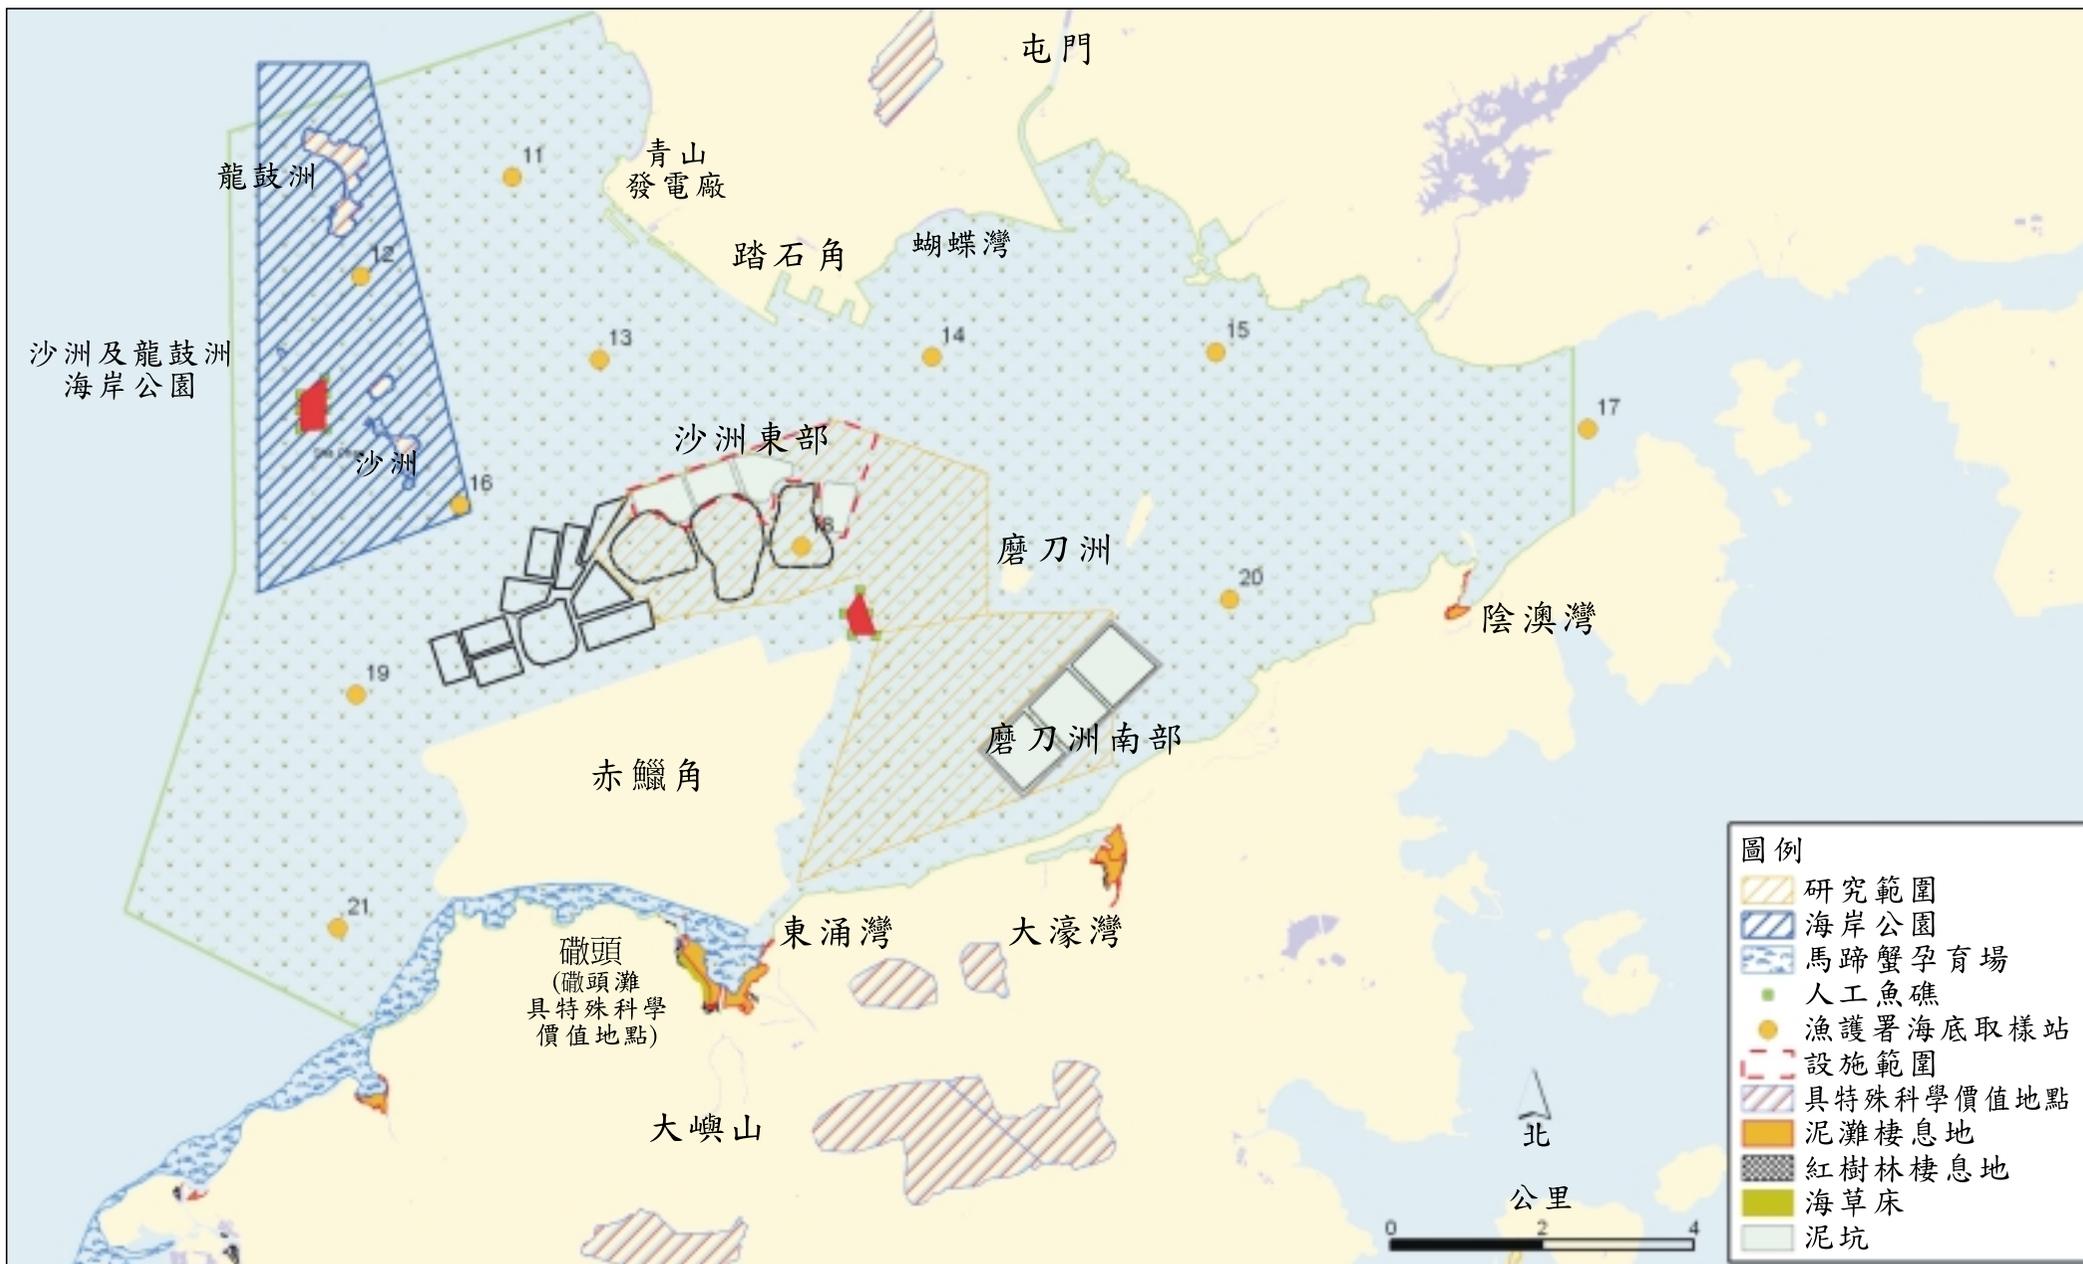
圖1.5

評估範圍內的主要海洋生態棲息地
